NÁZEV BULLETINU:	ZABLOKOVÁNÍ PODÉLNÉHO ŘÍZENÍ		
KLASIFIKACE:	ZÁVAZNÝ BULLETIN		
ČÍSLO BULLETINU:	ALL-SA-3-0-5-0001-2017 ALL-SA-4-0-5-0001-2017 ALL-SA-5-0-5-0001-2017		
Datum vydání:	05.10.2017	Revize č.:	Nové vydání
Datum účinnosti:	05.10.2017	Datum revize:	-
		Strana:	1
		Stran:	10

U letadel BRISTELL vybavených motory Rotax 912 iS (Sport) nebo Rotax 914 a autopilotem je z prostorových důvodů (palivová instalace se dvěma čerpadly), nutné zapojit táhlo serva výškovky k horní páce na torzní trubce (k dorazu řízení ve smyslu potlačeno). Na jednom z letounů v provozu došlo při pojiždění k zablokování řízení výškovky. Následně bylo zjištěno, že příčinou bylo vzpříčení táhla serva autopilota v mrtvé poloze, viz Příloha 1. Z tohoto důvodu BRM Aero vydává tento Závazný Bulletin s cílem identifikovat ovlivněné letouny a provést potřebné nápravné opatření.

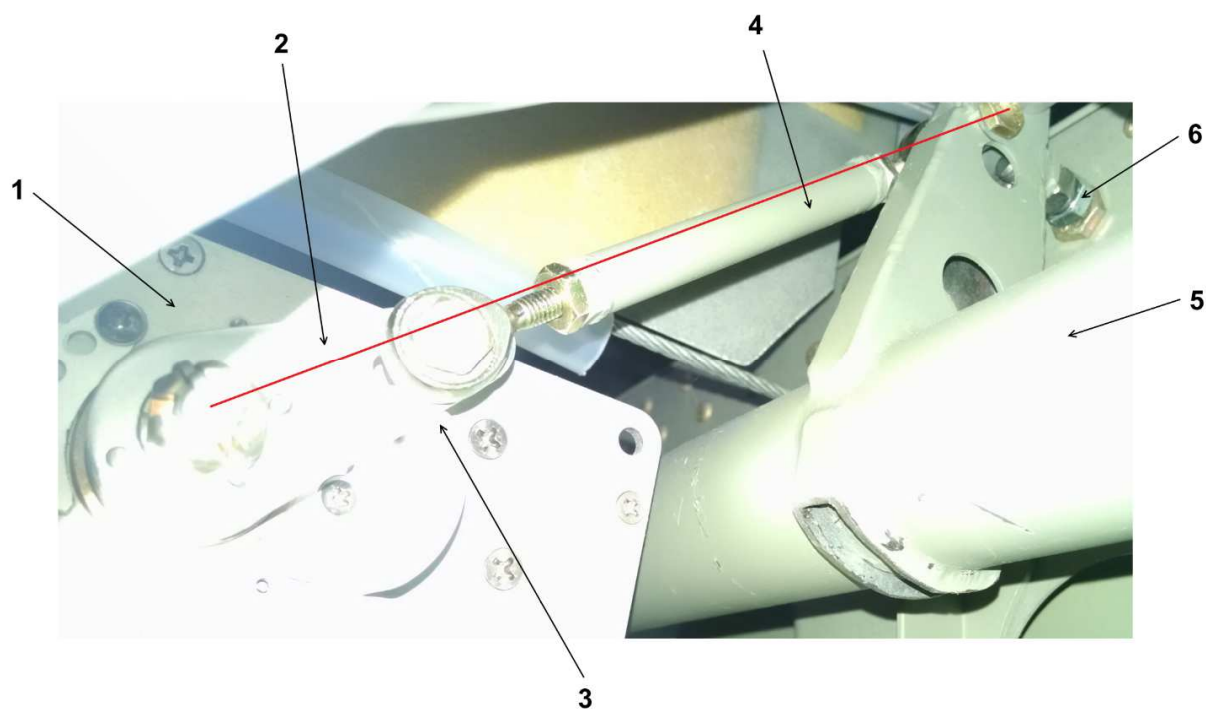
Obrázek 1

Příloha 1 : Fotodokumentace vzpříčeného táhla serva výškovky

1 – Servo autopilota pro ovládání výškového kormidla	2 – Páka serva
3 – Přední doraz páky serva	4 – Táhlo serva (vzpříčené v mrtvé poloze mezi pákou serva a pákou na torzní trubce mezi řídicími pákami)
5 – Torzní trubka mezi řídicími pákami	6 – Horní doraz podélného řízení ve směru potlačeno

Táhlo se nesmí dostat do mrtvé polohy, kdy bude v přímé linii s pákou serva (úhel 180° - viz. červená přímka na Obrázek 6 nebo na Obrázek 1).

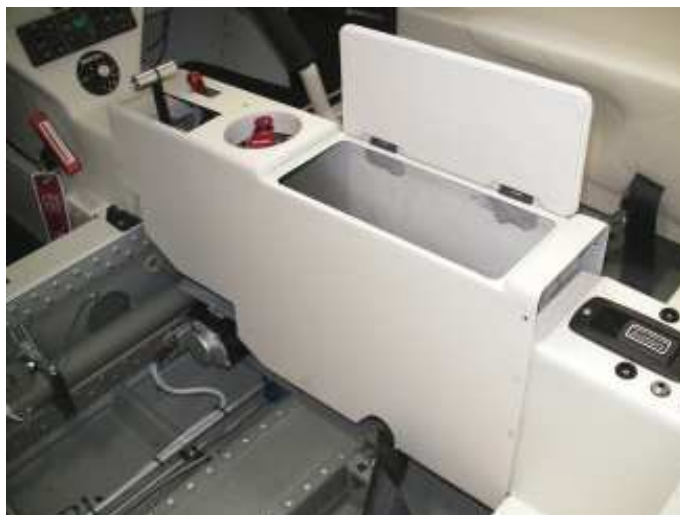
Obrázek 2

1. Vyjmout z letounu sedačky (sedáky+opěrky)
2. Otevřít loketní opěrku mezi sedačkami a vyjmout z ní laminátový box.

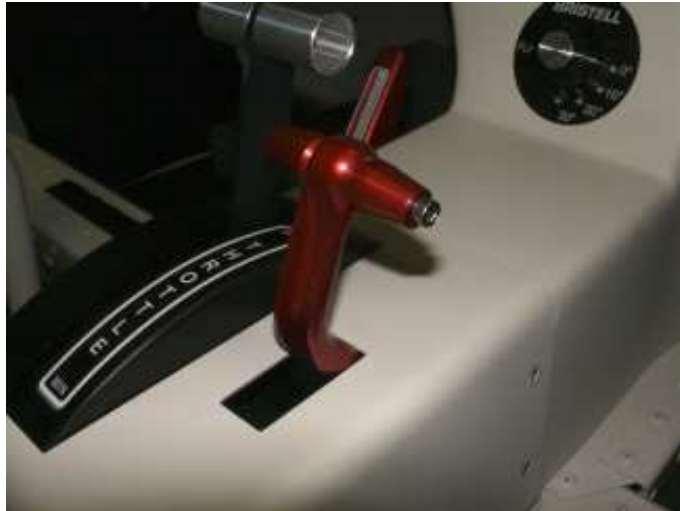
Obrázek 3

4. Je-li letoun vybaven ruční centrální brzdou ve středovém kanále, pak demontovat horní T madlo páky brzdy.

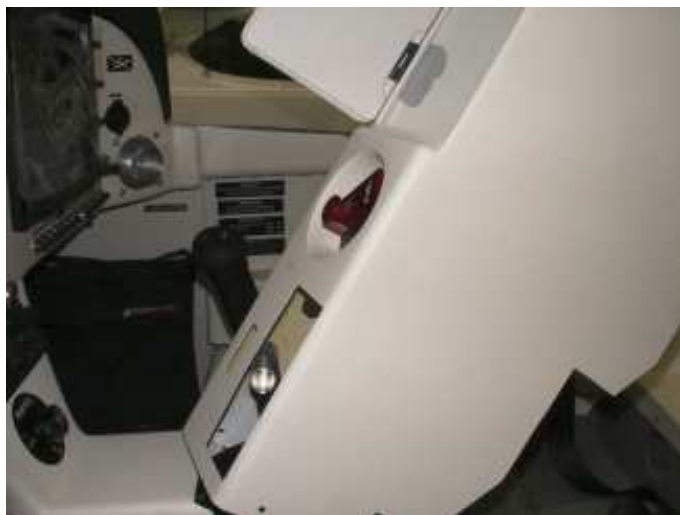
5. Opatrně vyjmout směrem nahoru laminátový kryt středového kanálu. Při vyjímání kolem T rukojeti přípustí bude nutné zadní část krytu zdvihnout nahoru a kryt vytočit mírně do strany tak, aby T rukojeť prošla obdélníkovým otvorem v krytu. Při vyjímání krytu se od palivového voliče musí vyjmout rovněž prodlužovací tyč palivového voliče.

Nejprve nasadte kryt přední částí na T páku plynové přípusti (viz Obrázek 4 a instrukce v bodu 5). Při nasazování krytu je nutné nezapomenout nasadit horní konec prodlužovací trubky na palivový volič (viz Obrázek 11). Pomoci si můžete prostrčením ruky otvorem pro loketní opěrku v laminátovém krytu a nasunutím horního konce trubky rukou na palivový volič prsty.

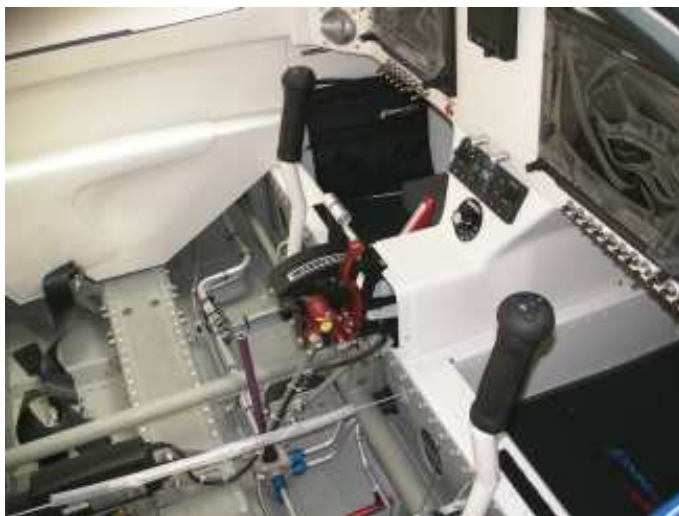
Obrázek 5

6. Potlačit řídicí páky dopředu (ve směru letu) až na doraz ve směru "potlačeno" (horní doraz na hlavním nosníku křídla).

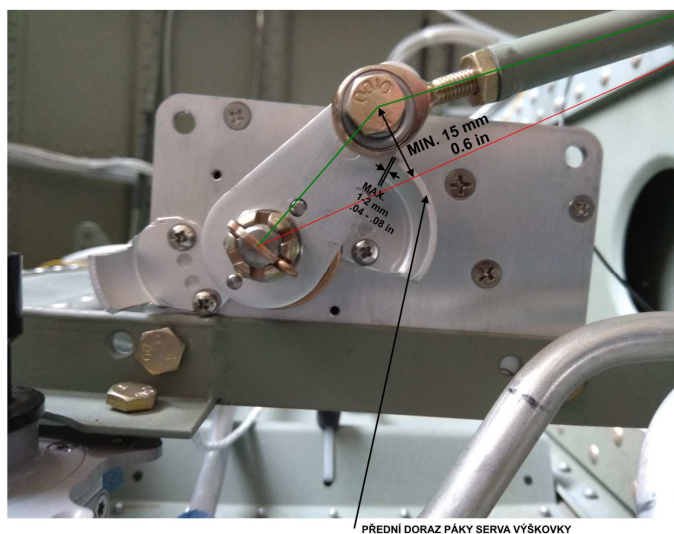
Úhel svíraný táhlem serva a pákou serva musí být znatelně menší než 180° a takový, že vzdálenost od přímé linie bude minimálně 15 mm (viz. zelená lomená čára na Obrázek 6). Pro změření vzdálenosti využijte vhodná rovná pravítka, viz Obrázek 7.

Zároveň musí v této poloze páka serva dosedat na svůj přední doraz, viz Obrázek 6.

14. Proveďte kontrolu po úpravě – potlačte řídicí páky dopředu až na doraz ve smyslu potlačeno a vizuálně z boku zprava zkontrolujte polohu táhla serva výškovky a páky serva – nesmí se dostat do přímé linie, vzdálenost od přímé linie musí být nejméně 15 mm a páka serva musí dosednout na přední doraz, viz Obrázek 6 a Obrázek 7.

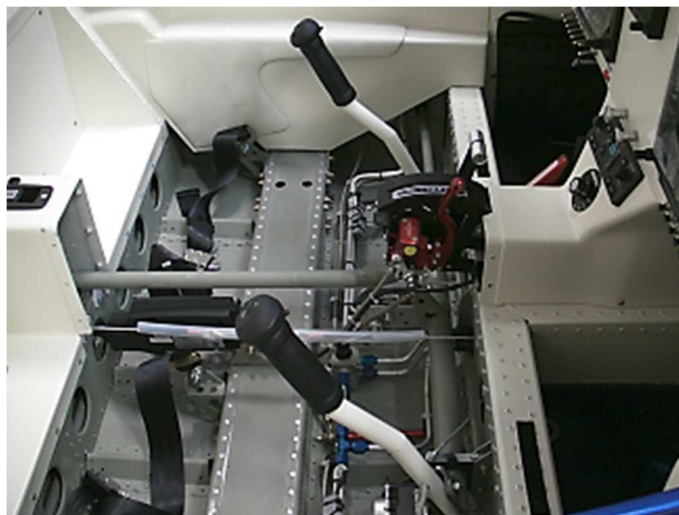
Obrázek 8

15. Přitáhněte řídicí páky dozadu (viz Obrázek 8) až na doraz pro přitaženo (spodní doraz na hlavním nosníku křídla) a proveďte kontrolu vzájemné polohy táhla a páky serva. Táhlo a páka serva se rovněž nesmí dostat do přímky (mrtvá poloha) a páka serva by měla dosednout na zadní doraz (mezera max. 1-2 mm), viz Obrázek 9.

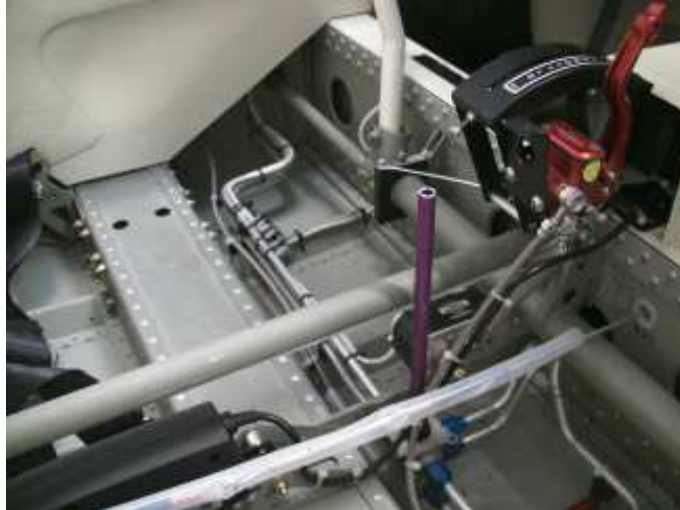
Obrázek 10

17. Nasadte zpět prodlužovací trubku palivového voliče
