| <br>Letecká 255      Tel.: +420 773 984 338<br>686 04 Kunovice <a href="mailto:info@brmaero.com">info@brmaero.com</a><br>Česká republika <a href="http://www.brmaero.com">www.brmaero.com</a> | NÁZEV BULLETINU: <b>KONTROLA PŘEDNÍHO PODVOZKU</b> | | | |
| | KLASIFIKACE: <b>ZÁVAZNÝ BULLETIN</b> | | | |
| | ČÍSLO BULLETINU: <b>ALL-SB-0-0-0-CZ-0003-2025</b> | | | |

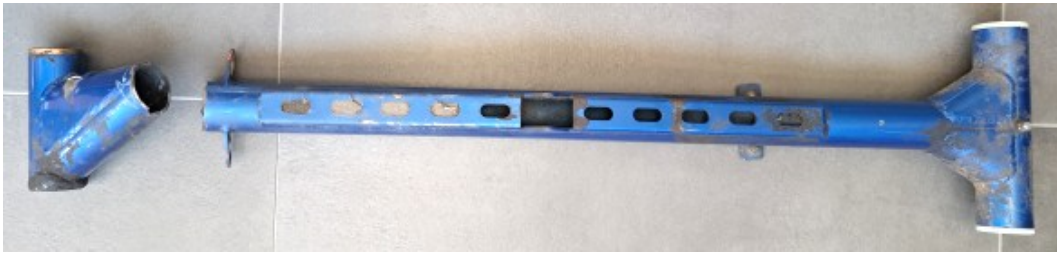
Obrázek 1 Přední podvozková noha s ulomeným dolním koncem.

Vizuální kontrola přední podvozkové nohy a vidlice na možný výskyt trhlin, především v oblastech kolem svarů a na deformace. Důsledné provádění předepsaných prohlídek letounu (viz. 2.2). Při nejbližší periodické prohlídce.

- 4.1 Typ údržby** Jednoduchá
- 4.2 Oprávnění provést** Bez zvláštních nároků, doporučen je ale letecký mechanik
- 4.3 Pracnost** Odhadovaná doba provedení vizuální kontroly: 45 min.
- 4.4 Postup práce** Demontujte kryt přední podvozkové nohy a předního kola.  
Očistěte nohu od případných nečistot.  
Proveďte důkladnou vizuální kontrolu přední podvozkové nohy a vidlice na možný výskyt trhlin, zejména v oblastech kolem svarů.  
Zkontrolujte rovněž případné deformace.  
Nainstalujte zpět kryty nohy.  
Zapište provedení bulletinu do letadlové knihy.
- 4.5 Kontrola provedení bulletinu** Zkontrolujte dotažení
- 4.6 Zápis provedení bulletinu** Zapište provedení bulletinu do Letadlové knihy.
- 4.7 Zpětná vazba** Kontaktujte [service@brmaero.com](mailto:service@brmaero.com) v případě nálezu trhlin na podvozkové noze nebo při jakýchkoliv pochybnostech.

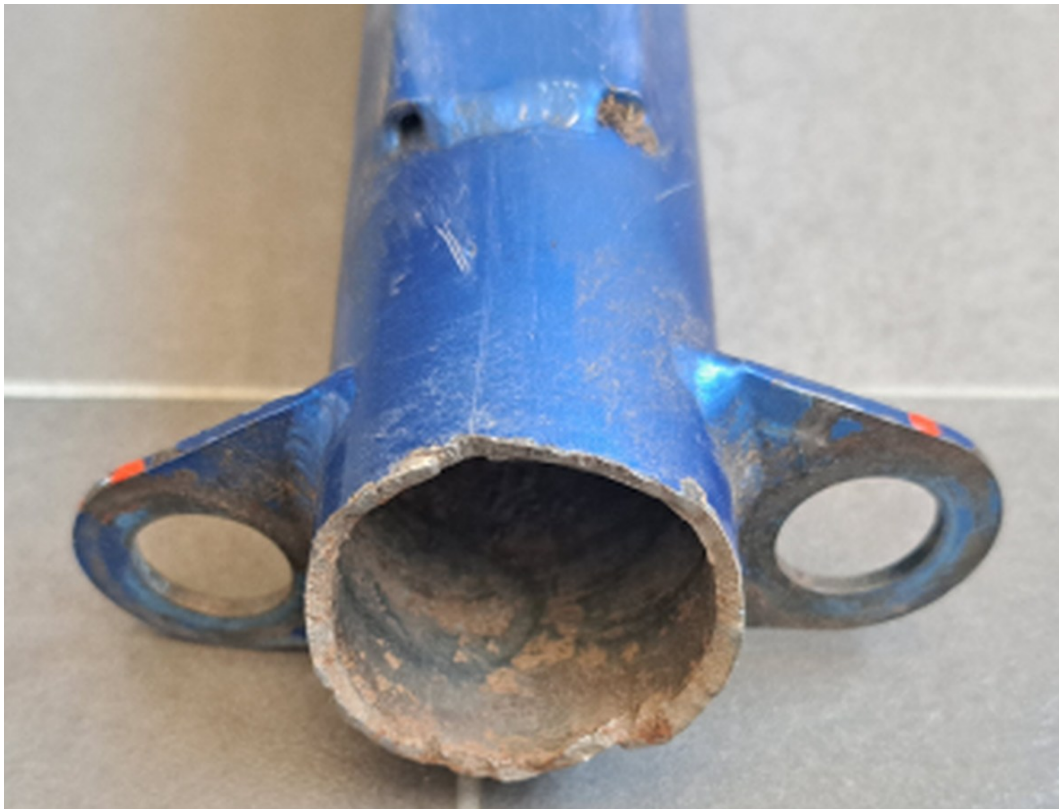
Obrázek 2 Lomová plocha na konci nohy.

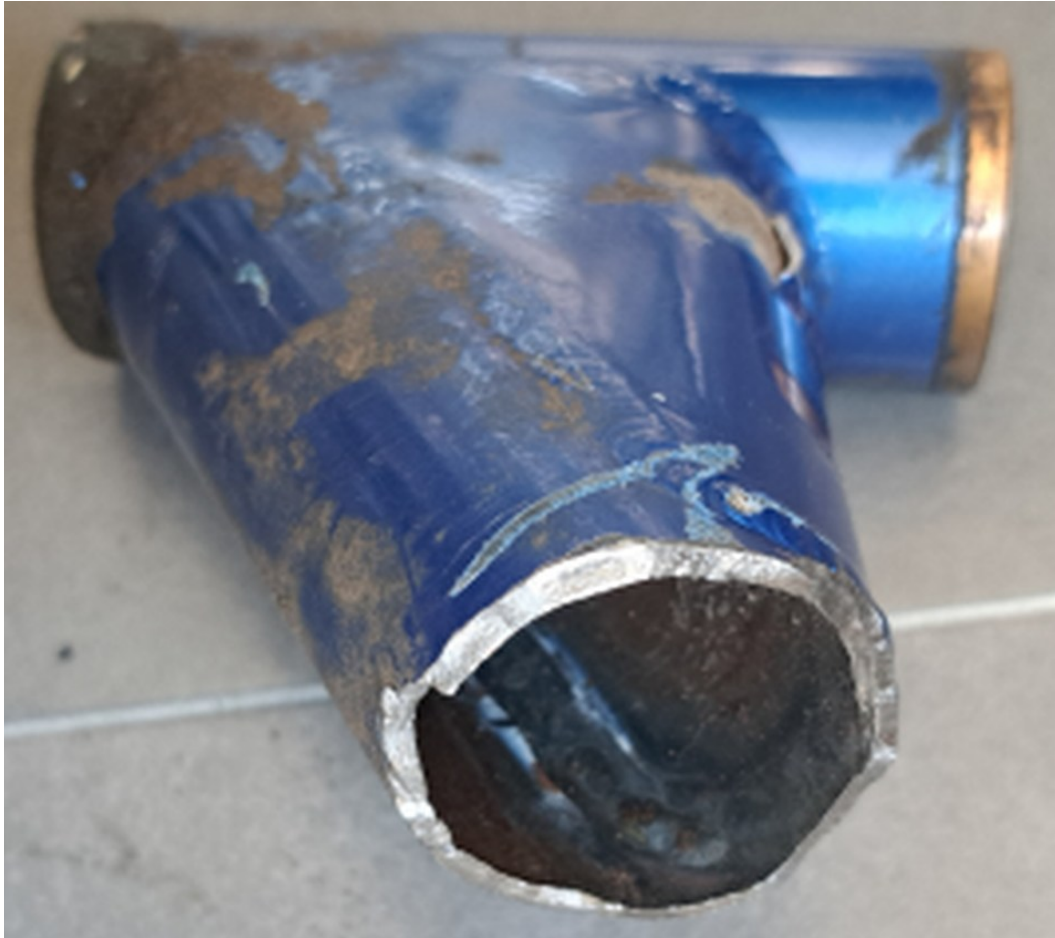
Obrázek 3 Lomová plocha na dolní uloměné části nohy
